RAPPORT D'ENQUÊTE TECHNIQUE

BEAD-air-D-2009-010-A

Date de l'événement	24 septembre 2009
Lieu	En mer, 36 km à l'est de Port-Vendres
Type d'appareil	Rafale marine standard F3
Immatriculation	F-XGBL (Rafale M22) et F-XGBO (Rafale M25)
Organisme	Direction générale de l'armement (DGA)
Unité	DGA Essais en vol

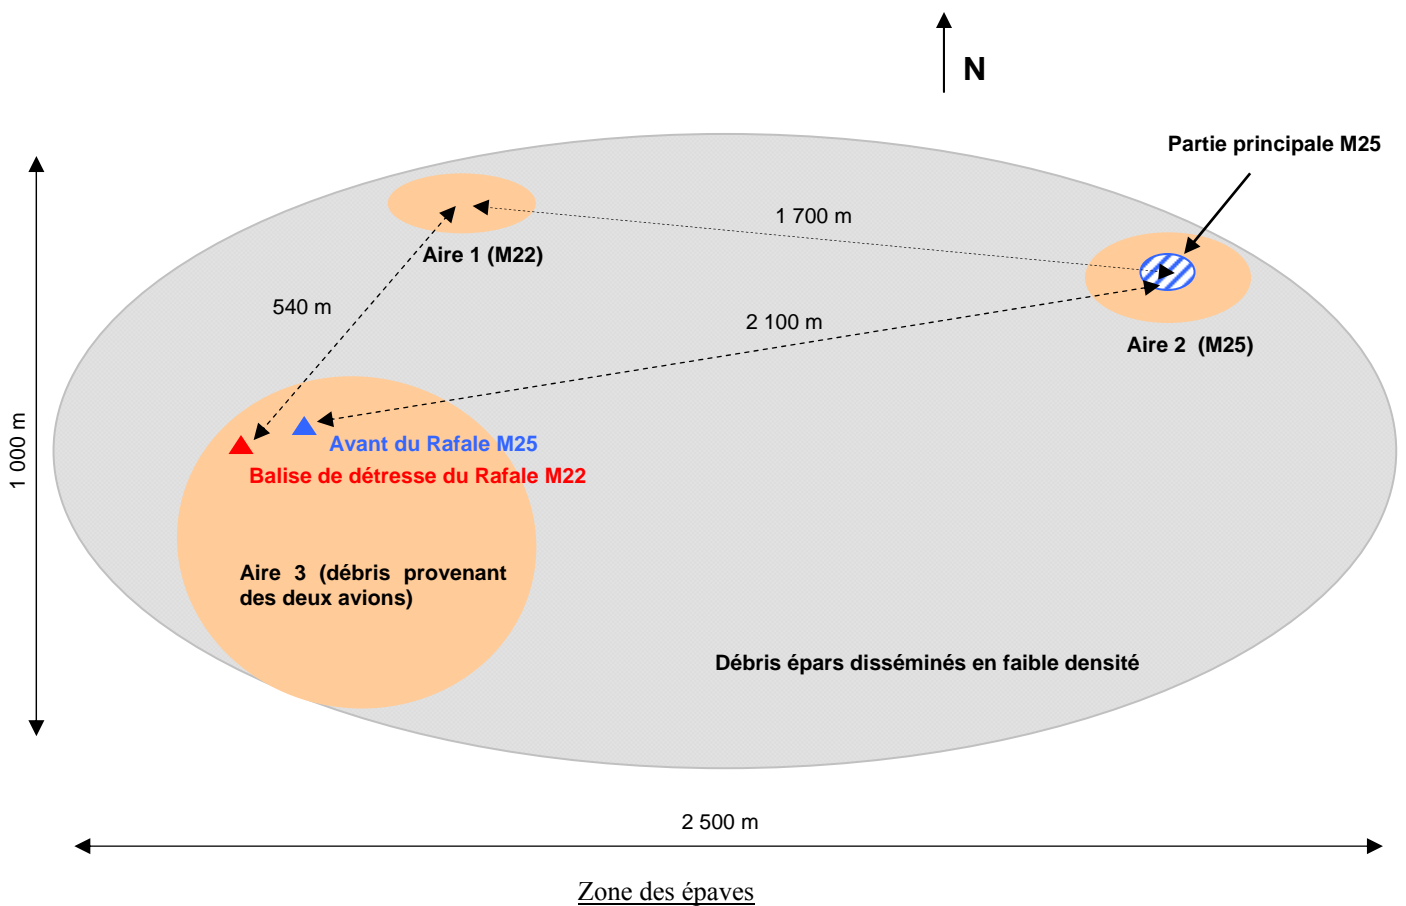
- une aire longue de 150 m et large de 50 m sur laquelle est retrouvée une concentration importante d'éléments du Rafale M22 (aire 1) ;
- une aire longue de 200 m et large de 100 m où sont répartis des éléments du Rafale M25 (aire 2). Elle comprend une aire de plus faibles dimensions (30 m x 20 m) où est concentrée la partie principale de l'épave de cet avion ;
- une aire dans laquelle ont été retrouvés des débris épars provenant des deux avions (aire 3), notamment les principaux éléments de l'avant du Rafale M25 et une partie de l'avant de la bombe externe gauche du Rafale M22.

- les aires des épaves des avions M22 et M25 (aire 1 et 2) sont éloignées l'une de l'autre de 1 700 m ;
- la balise de localisation du Rafale M22 est retrouvée à 540 m de l'aire 1 ;
- l'avant du Rafale M25 est retrouvé à 2 100 m de l'aire 2 ;
- un élément du Rafale M22 est retrouvé à 810 m de l'aire 1.

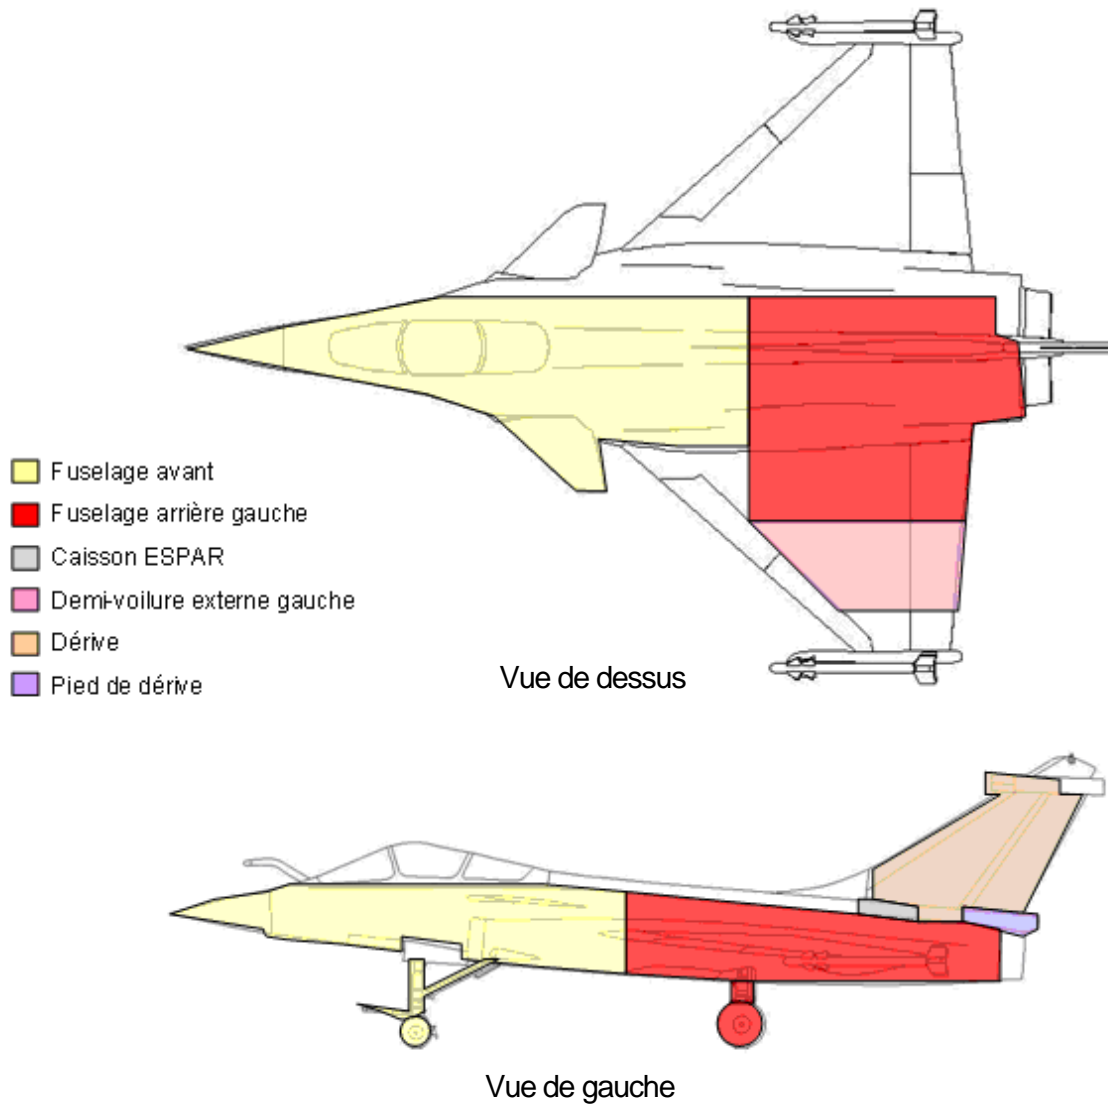
Principaux éléments constituant la partie principale de l'épave du rafale M22

Les deux principaux ensembles (fuselage avant et fuselage arrière gauche) reposent sur le dos. Cette position ne permet ni l'observation ni l'accès au poste de pilotage. La rupture entre la partie avant du fuselage et la partie arrière gauche se situe au niveau du cadre 27, placé à l'avant des compartiments des atterrisseurs principaux. Le bord d'attaque de la dérive est déchiré. Les moteurs et les RPL sont entiers.

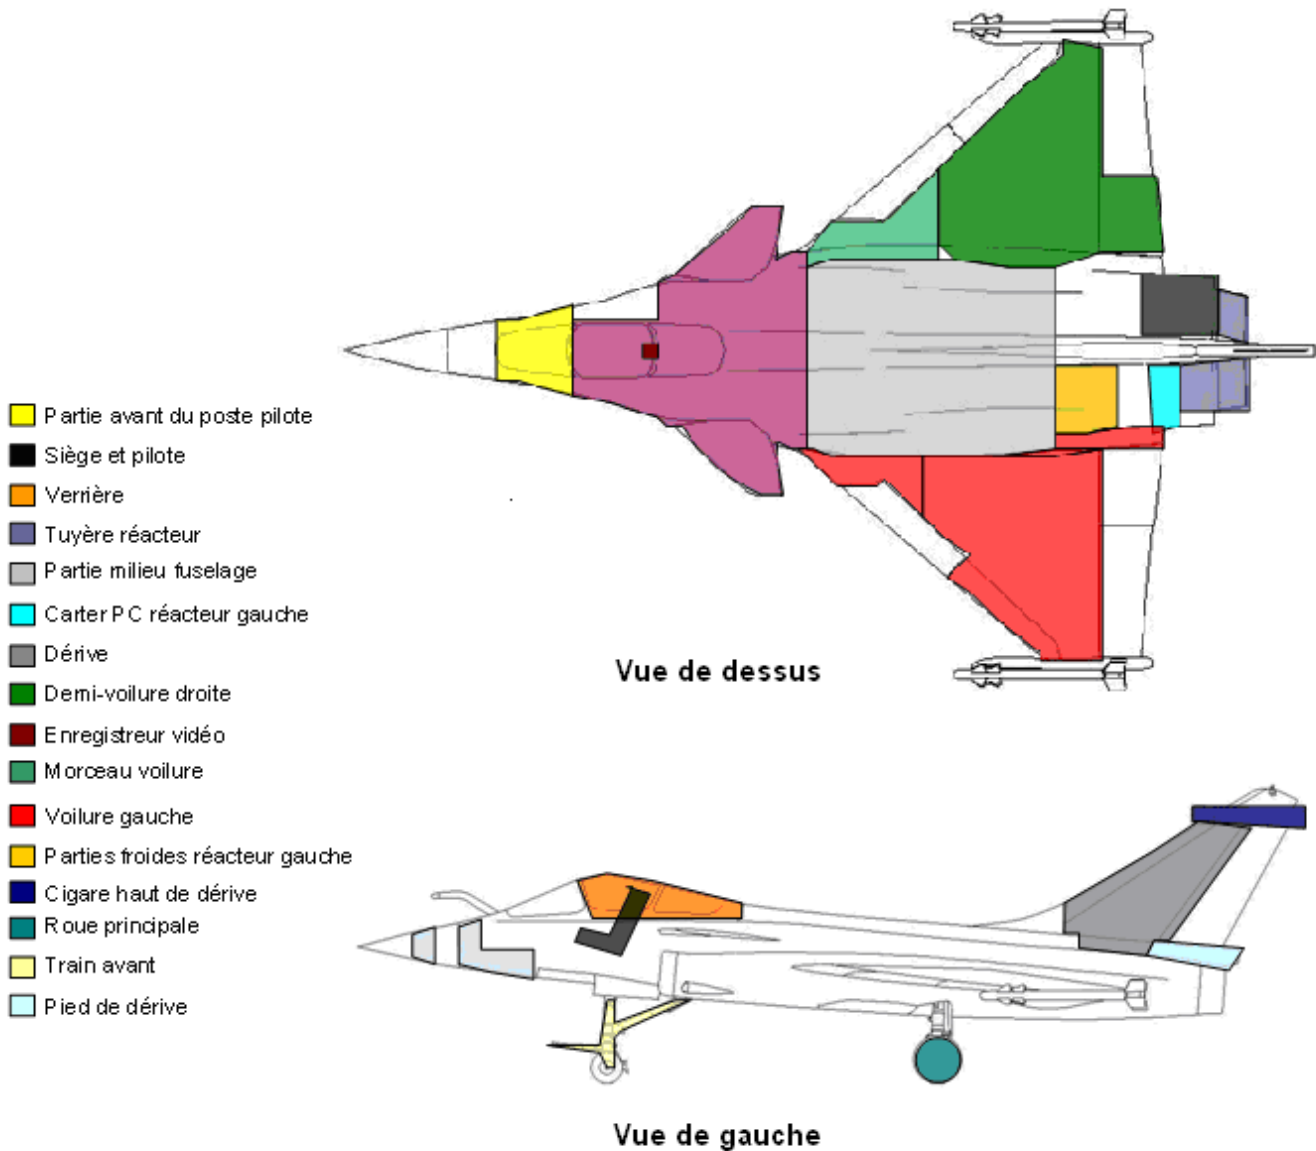
Principaux éléments constituant la partie principale de l'épave du Rafale M25

- la partie avant du fuselage chevauche la partie médiane. La rupture de ces deux ensembles se situe au niveau du cadre 27, à l'aplomb de l'arrière de l'antenne IFF⁹ supérieure, laquelle est intacte ;

- la rupture du fuselage à l'arrière de la partie médiane se situe au niveau du cadre 37 ;
- les flancs, le bord d'attaque, l'embase et les ferrures de la dérive ne présentent pas d'endommagements remarquables ;

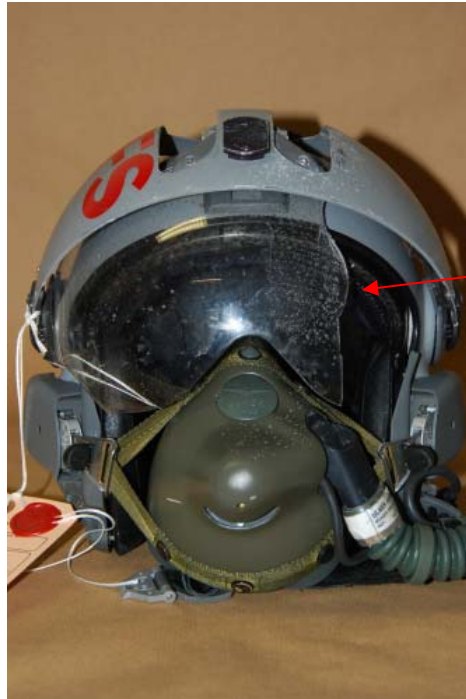
Casque d'Azur 420

La partie supérieure du casque et le cimier présentent une trace de choc et sont criblés de petits impacts. La visière transparente est brisée et présente de nombreuses traces d'impacts, la partie gauche est absente, correspondant à environ 30% de son intégralité. Des traces de criblage sont constatées sur la surface extérieure gauche du masque à oxygène.

Ligne de rupture de
la visière

Il a été vérifié que dans les conditions précitées, le heurt du masque du pilote avec le gilet de sauvetage peut générer un effort brutal sur la visière et la relever.

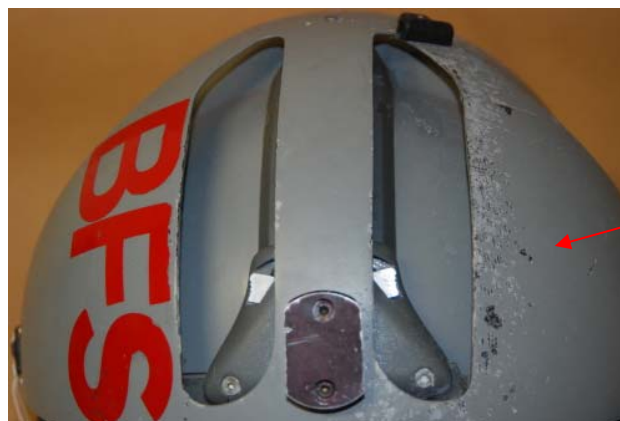
Cimier du casque d'Azur 420

Traces de choc
