RAPPORT

D'ENQUÊTE DE SÉCURITÉ

BEAD-air-M-2015-011-I

Type d'appareil Rafale marine

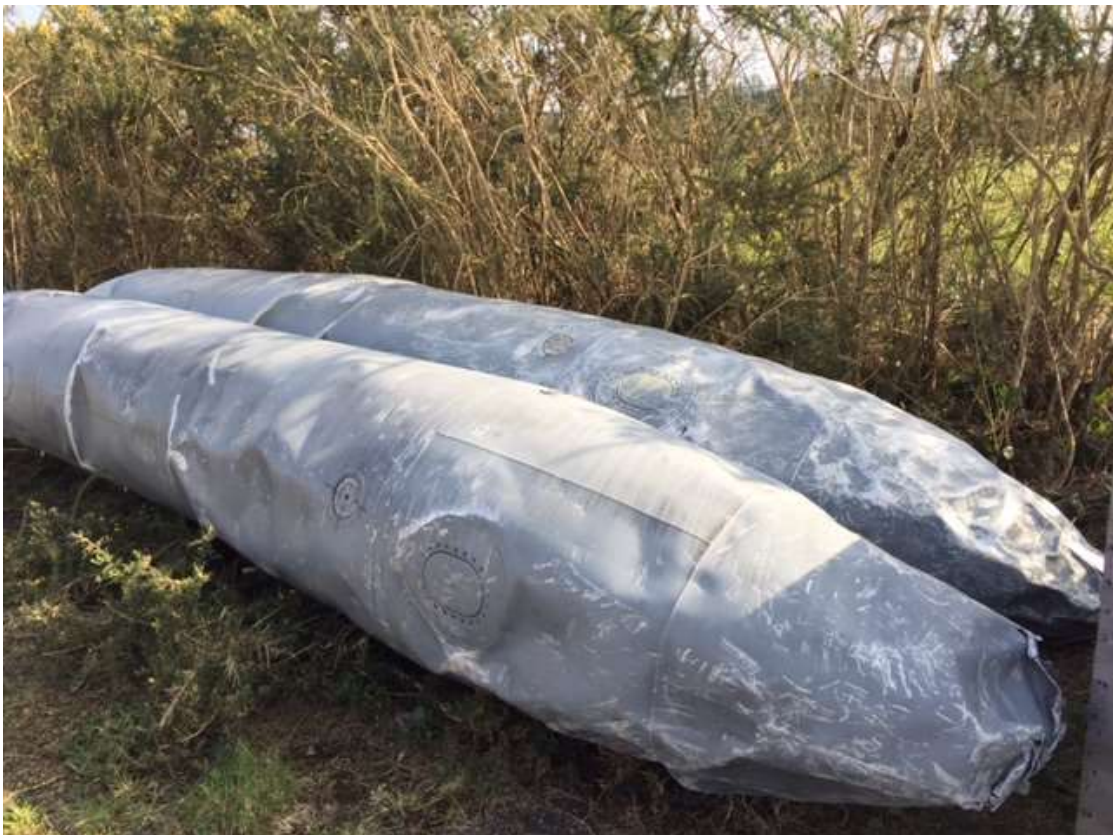
L'aéronef est intègre. Les deux RPL sont complets et fortement endommagés. Ils sont irréparables.

Etat général des 2 RPL

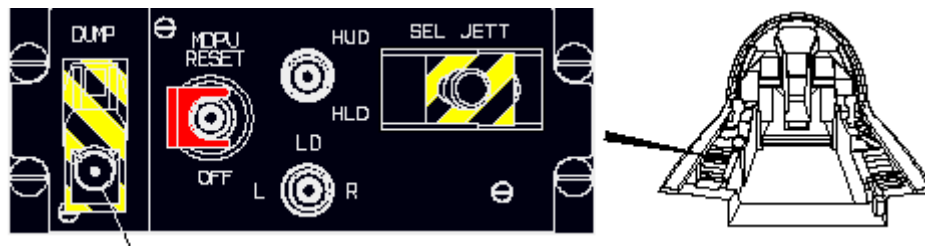
Positionnement du boîtier de contrôle

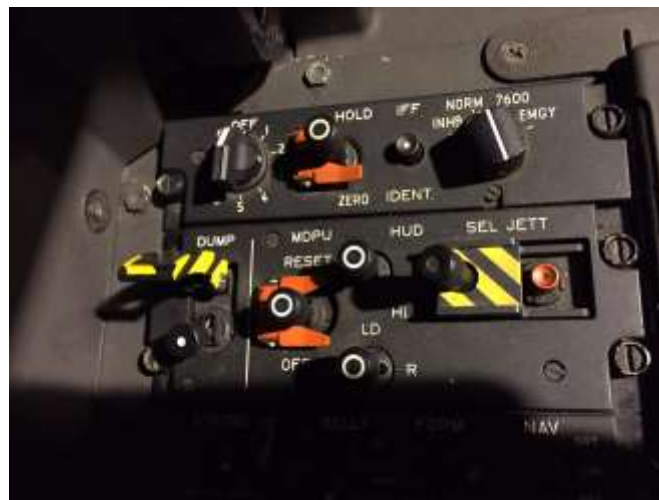
Boîtier de contrôle

La distance séparant la vidange interne (interrupteur *DUMP*) et la commande de largage combat (interrupteur *SEL JETT*) est de 8,5 cm.

Le premier s'actionne en relevant le cache vers l'avant puis en basculant l'interrupteur vers l'avant. Le second s'actionne en soulevant le cache, en le décalant à gauche ce qui permet d'appuyer sur le poussoir de largage combat.

Les commandes « largage combat » et « vidange carburant » sont séparées de 85 mm. Elles sont différenciées par leurs formes (une verticale et une horizontale) et sont protégées par un cache à soulever pour déclencher une action (appuyer ou pousser). Elles peuvent être masquées par la manette des gaz située au-dessus ce qui n'était pas le cas lors du vol d'après la reconstitution réalisée au simulateur.

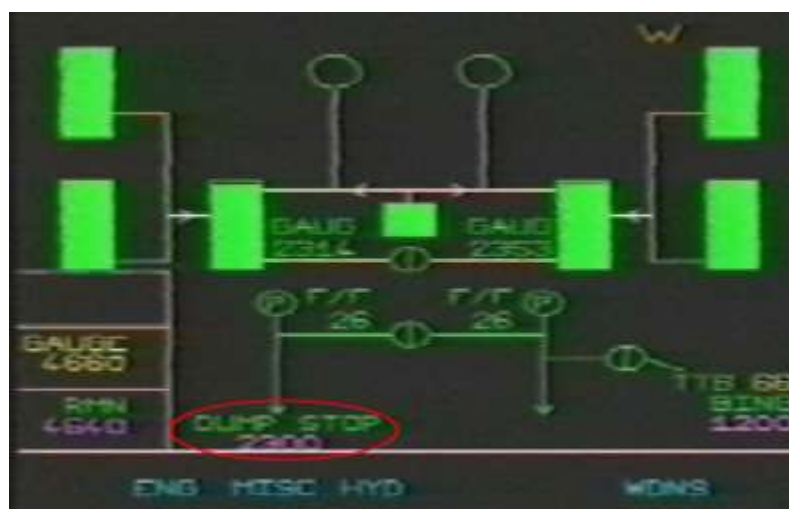
Comme le montre l'enregistrement Hi8⁹, l'ailier a vérifié la sélection de la quantité de carburant restant dans l'aéronef après vidange (2 300 kg conformément aux directives du leader).

Visualisation tête latérale (VTL) droite 8 secondes avant événement

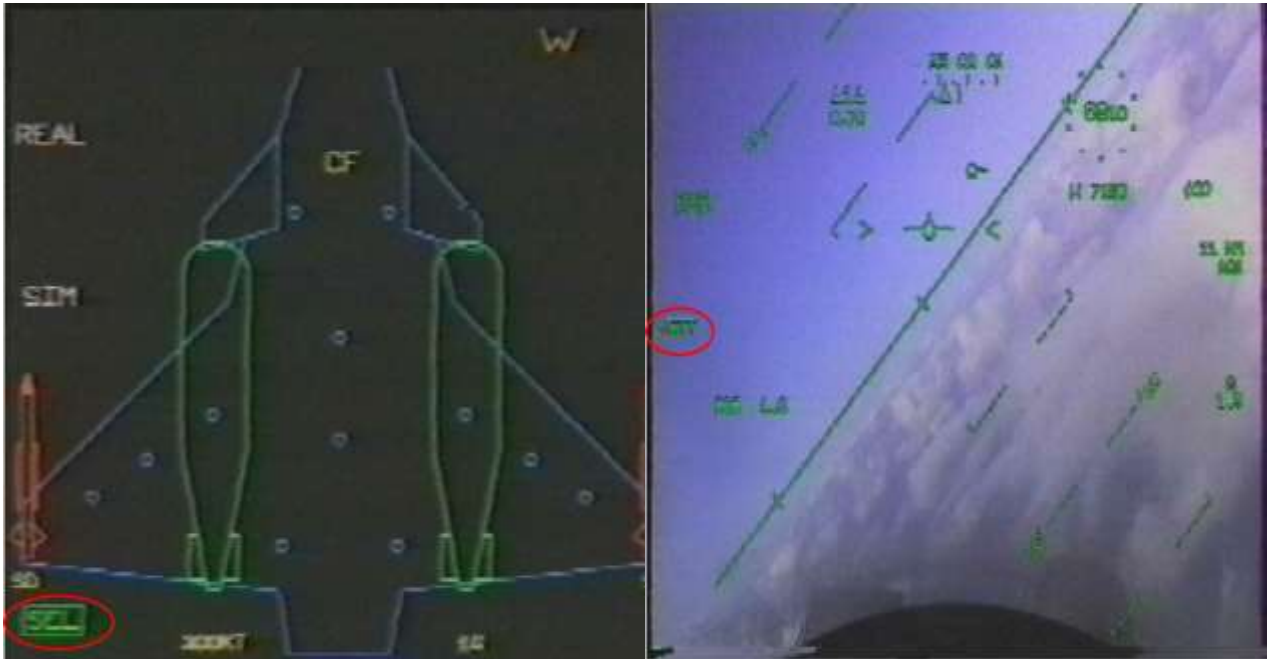
Moins d'une seconde avant l'événement, la page des emports apparaît en VTL gauche. L'indication « *SEL* » encadrée en vert ainsi que l'apparition simultanée de « *JETT* » en CTH indiquent l'entrée dans le mode largage sélectif.

Visualisation VTL gauche et CTH moins de 1 seconde avant l'événement

L'enregistrement des visualisations VTL gauche et CTH montre que le pilote a soulevé le cache du poussoir de largage combat.

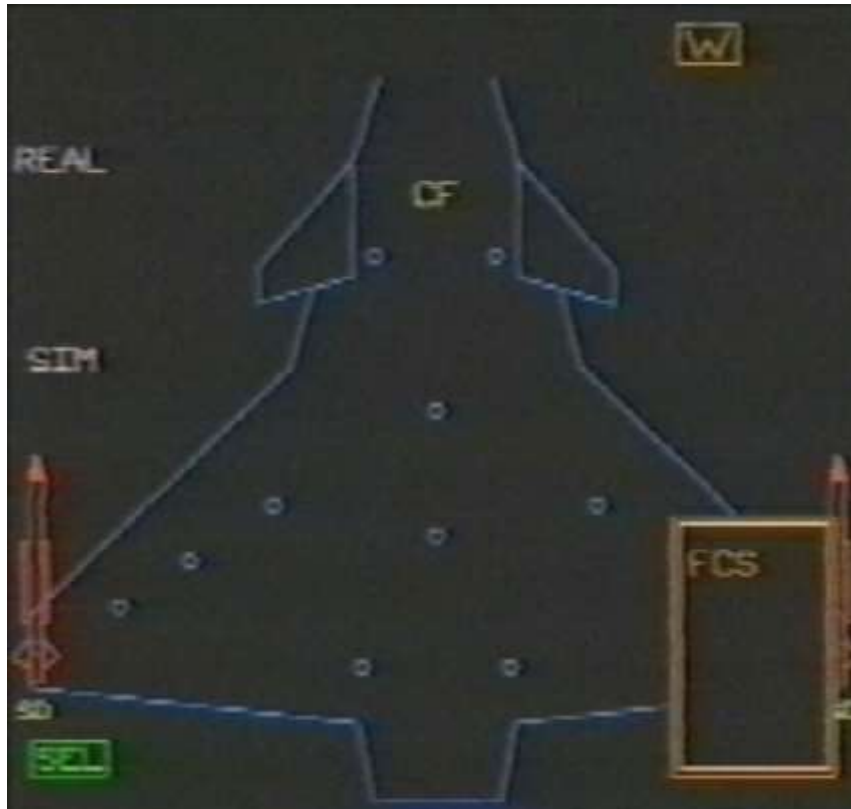
Immédiatement après l'affichage de la page des emports en VTL gauche, le bidon gauche puis le droit disparaissent de la page des emports, attestant du largage de ceux-ci.

Visualisation VTL gauche juste après l'événement

Le largage sélectif des 2 RPL a fonctionné suite à l'appui sur la commande largage combat.

En raison de la rapidité de son action, le pilote n'a pas pu profiter de l'apparition de la page « weapon » pour corriger son erreur.
