RAPPORT D'ENQUÊTE TECHNIQUE

BEAD-air-D-2009-010-A

Date de l'événement	24 septembre 2009
Lieu	En mer, 36 km à l'est de Port-Vendres
Type d'appareil	Rafale marine standard F3
Immatriculation	F-XGBL (Rafale M22) et F-XGBO (Rafale M25)
Organisme	Direction générale de l'armement (DGA)
Unité	DGA Essais en vol

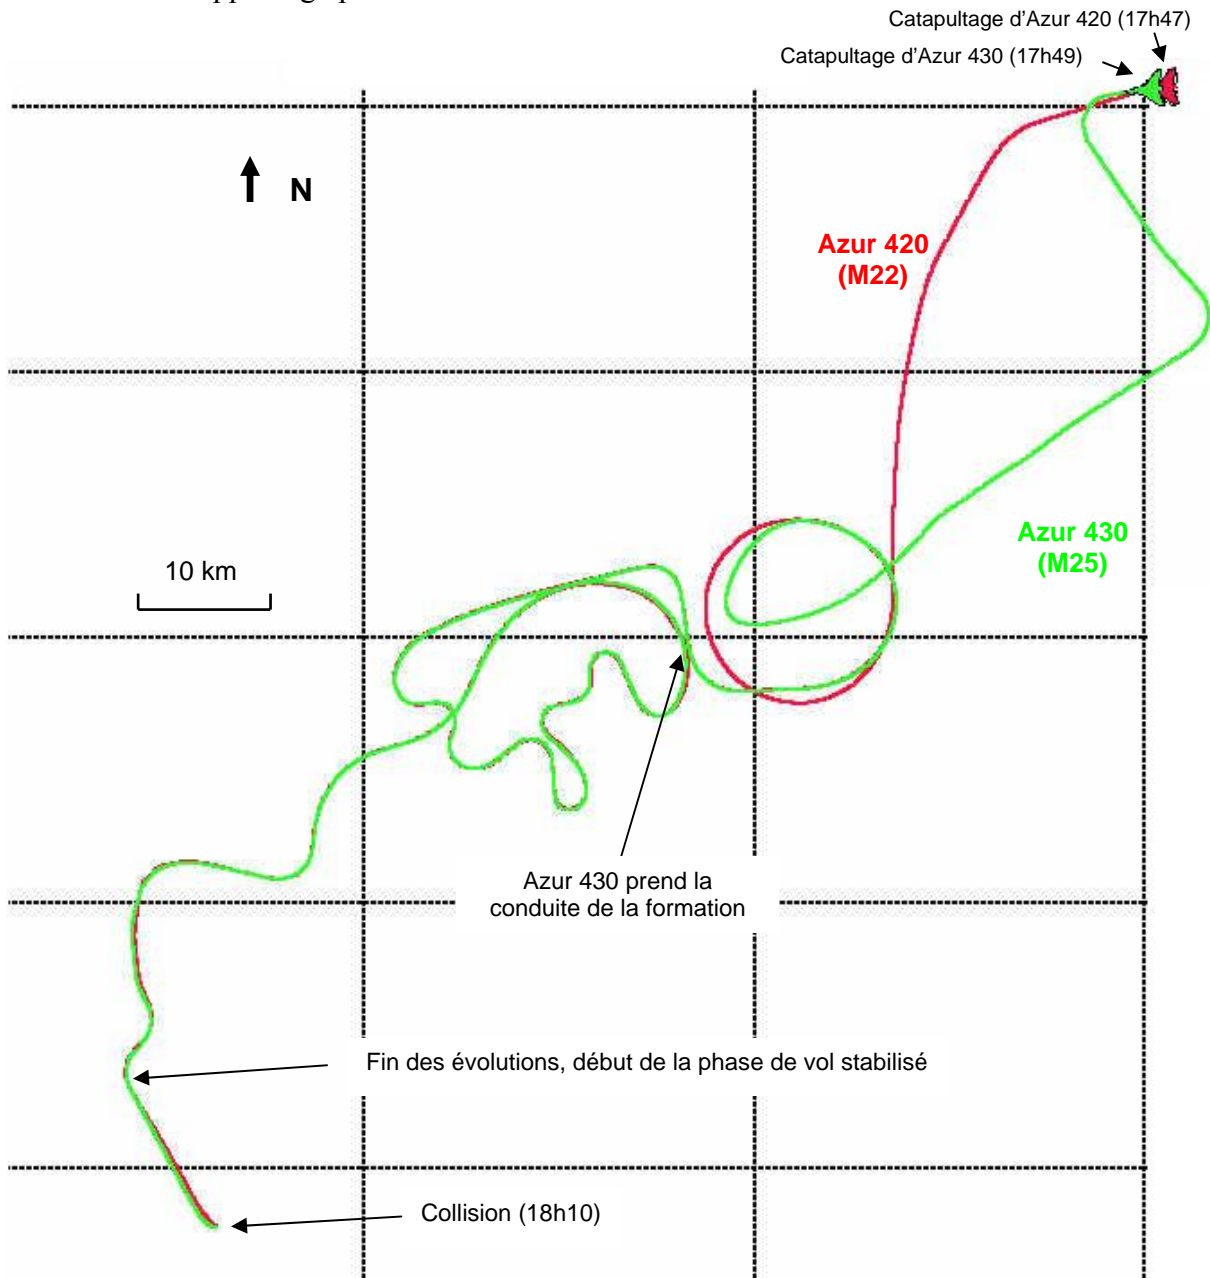
Projection verticale des trajectoires décrites par Azur 420 et Azur 430 au cours du vol

Azur 430 met fin aux manœuvres à 18h 08 min 30s, stabilise la patrouille au cap 150 à 11 300 pieds. Azur 420, sensiblement à la même altitude, se place du côté gauche car il sait qu'il devra virer dans cette direction pour rejoindre le point « O » lorsque l'ordre de séparation sera donné par Azur 430. Il adopte une trajectoire sensiblement parallèle à celle d'Azur 430 tout en prenant du retrait et de l'écart par rapport au leader, et vient se placer dans les huit heures de ce dernier. La distance entre les avions est voisine de 330 m. Les pilotes coupent la postcombustion à 18 h 08 min 39 s.

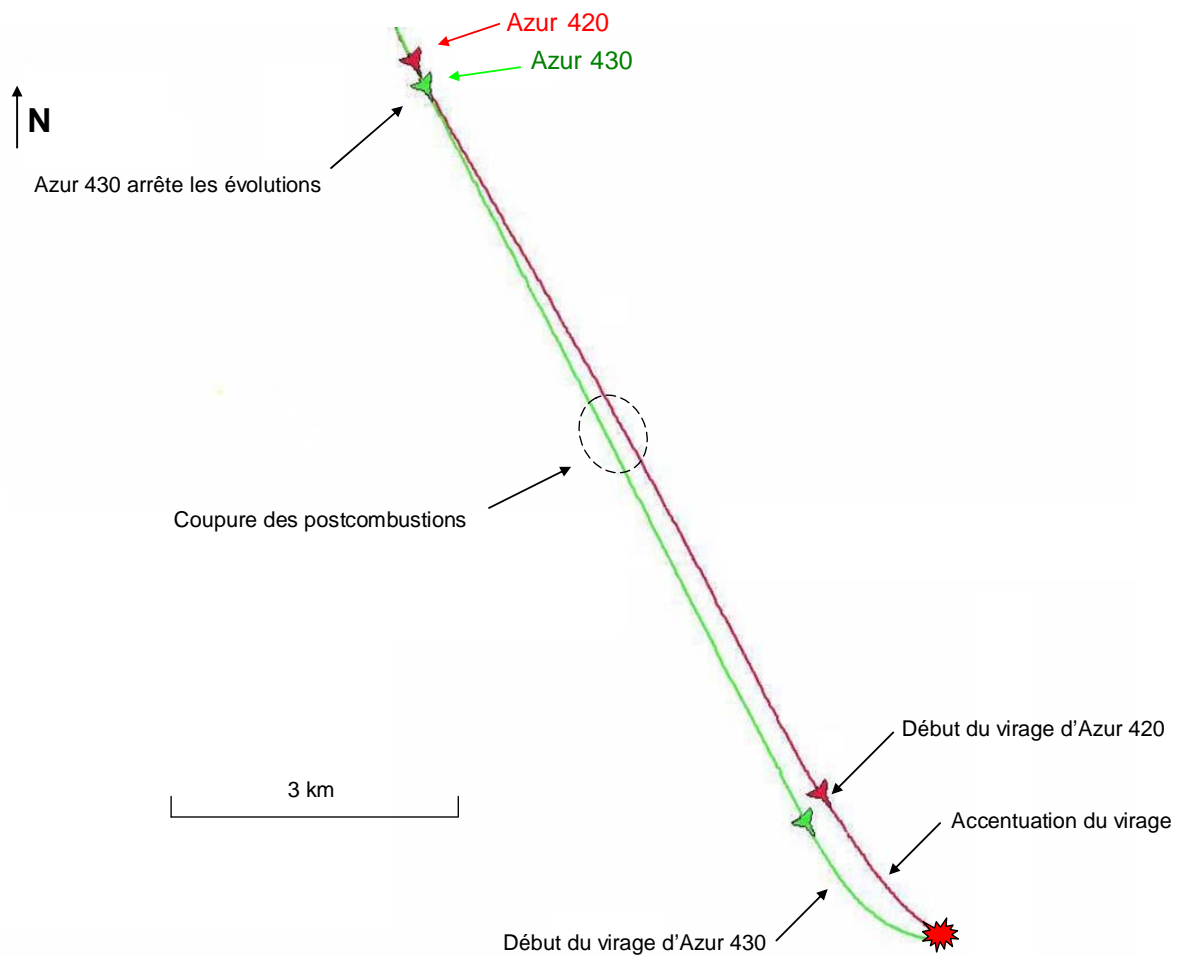
Temps	Action
$t_0 - 3$ min	Azur 430 prend la conduite de la formation.
$t_0 - 39$ s	Azur 430 arrête les évolutions. Il se stabilise au cap 150, à 11 400 pieds et 490 kt.
$t_0 - 38$ s	Azur 420 qui se situe à environ 200 m à l'arrière d'Azur 430 stabilise à son tour dans des conditions voisines. Il prend une trajectoire rectiligne divergente de $3,5^\circ$ par rapport à celle d'Azur 430 et augmente progressivement son écartement par rapport à ce dernier.
$t_0 - 32$ s	Azur 430 coupe la postcombustion.
$t_0 - 30$ s	Azur 420 coupe la postcombustion.
$t_0 - 13$ s	Azur 420, éloigné d'Azur 430 de 340 m, se met en virage à gauche sous facteur de charge compris entre 1,5 et 2 g.
$t_0 - 8$ s	Après une inclinaison rapide et brève à gauche puis à droite voisines de 20° , Azur 430 se met en virage à gauche sous un facteur de charge de 4,7 g.
$t_0 - 5$ s	Azur 420 accentue son virage sous un facteur de charge compris entre 2,5 et 3 g.

Représentation schématique des trajectoires finales

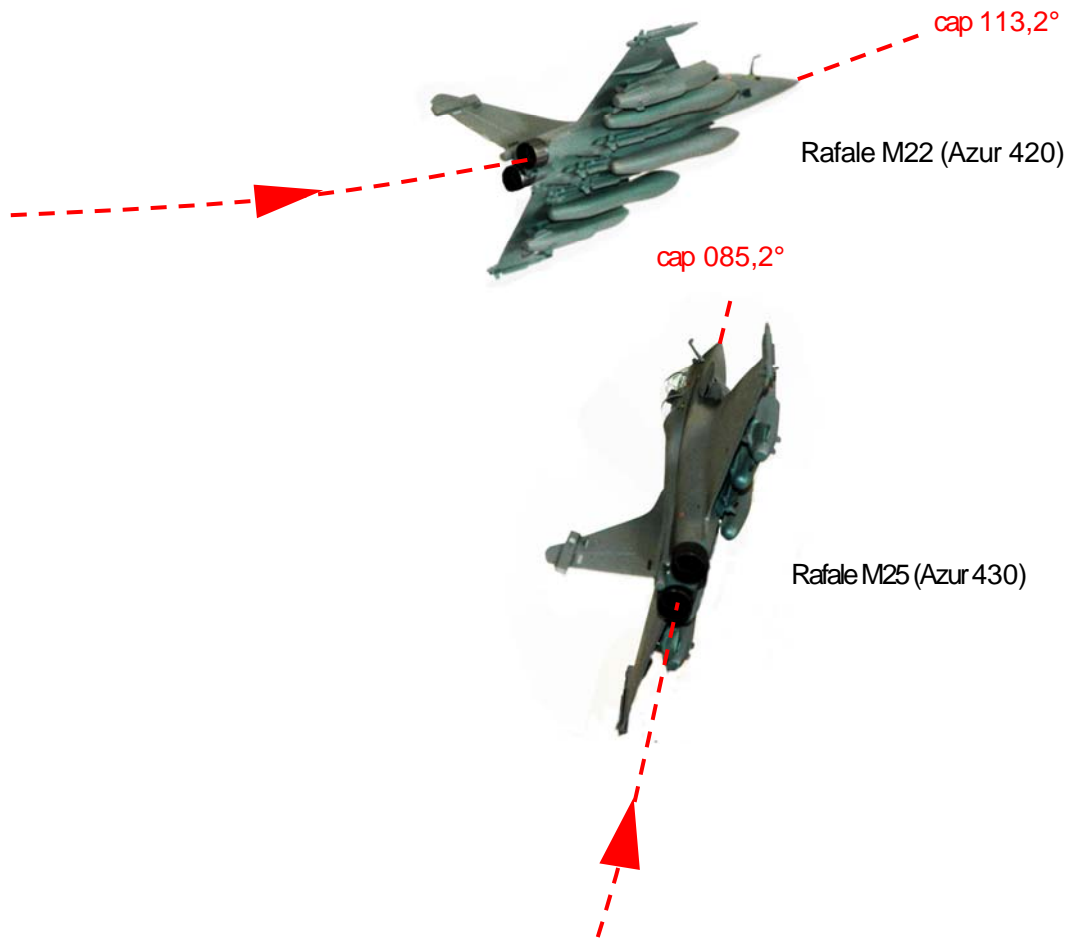
- Rafale M22 (Azur 420) :
 - cap : $113,4^\circ$;
 - vitesse : 435,5 kt ;
 - inclinaison latérale : 56° à gauche ;
 - facteur de charge : 2,5 g.
- Rafale M25 (Azur 430) :
 - cap : alors que le cap a diminué au cours du virage à gauche, son évolution s'inverse et augmente brutalement de $084,2^\circ$ à $085,2^\circ$ au cours des deux dixièmes de seconde qui précèdent la collision ;
 - vitesse : 415,5 kt.

Représentation schématique des attitudes des avions immédiatement avant la collision
(vue de l'arrière et de dessus)

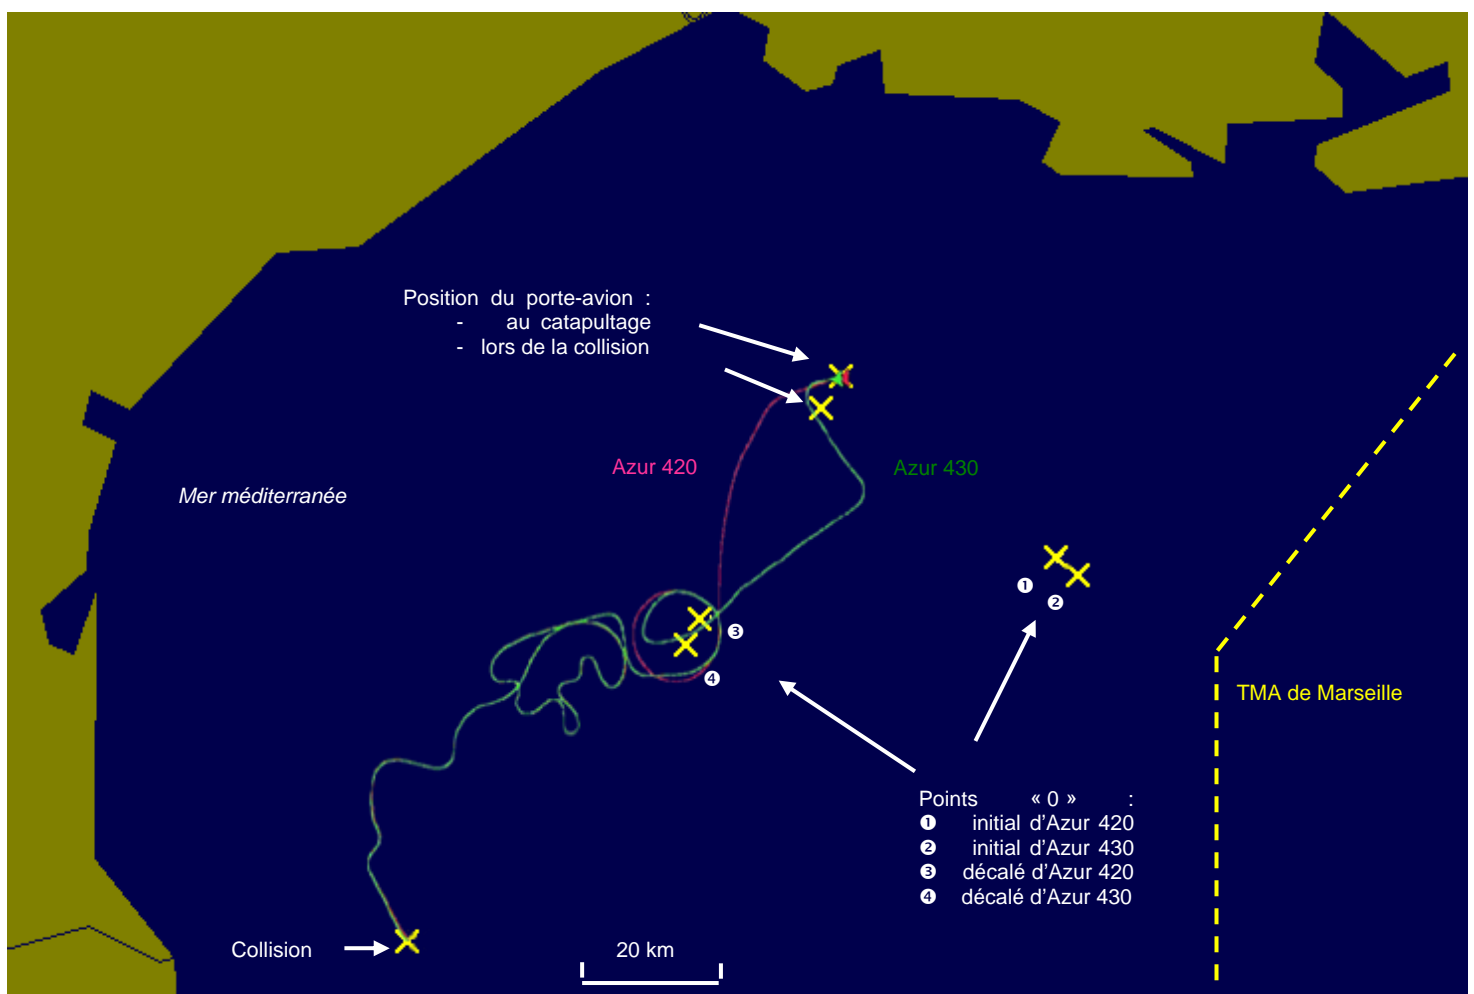
Les positions relatives de la zone du vol par rapport à celles du porte-avions, de la collision et des points « O » sont représentées sur le schéma suivant :

Représentation de la zone du vol et de ses points caractéristiques
